Palmira, hacia un sistema de movilidad segura y sostenible 2013-2017

Segundo componente ESTUDIOS Y DIAGNÓSTICOS Versión 3 Final

Consultoría Para Elaborar Los Estudios Y Diseños De Los Planes Locales De Seguridad Vial

CONTRATO No. 2123990 (10 de diciembre de 2012)

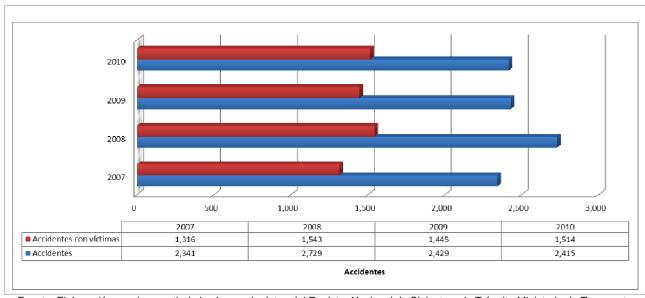
Gráfico 11 Evolución Total de Siniestros

Entre los años 2007 a 2010 el municipio de Palmira, presentó una tendencia ascendente en los siniestros de tránsito. Según el Gráfico 11, se puede evidenciar que para el año 2007 se registraron 2341 siniestros y para el año 2010, 2415 siniestros, lo que equivale a un aumento del 3%. Para el caso de los siniestros con víctimas se evidencia una tendencia creciente del 15%, entre los años de estudio.

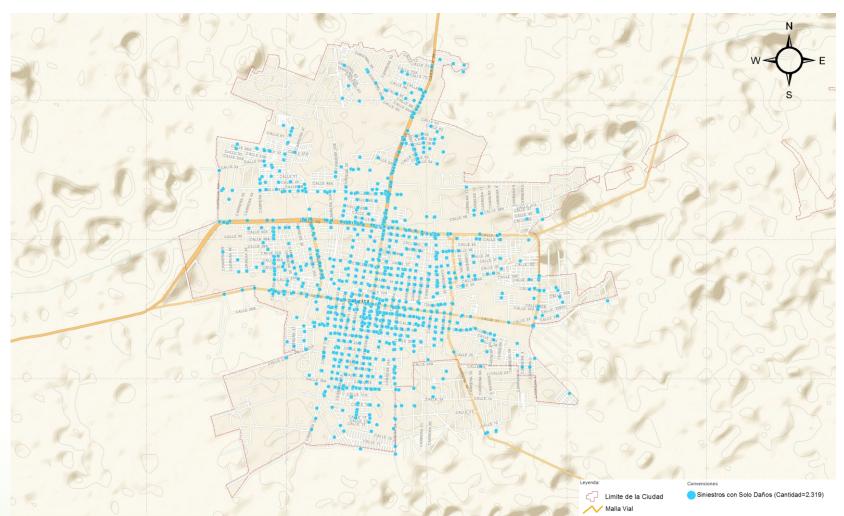
Mapa 7. Mapa de localización de los siniestros con solo daños ocurridos en la ciudad de Palmira 2009-2011

El mapa de *siniestros solo daños* periodo 2009 a 2011 (Ver Mapa 7), muestra una concentración similar a la del mapa del Mapa 6.

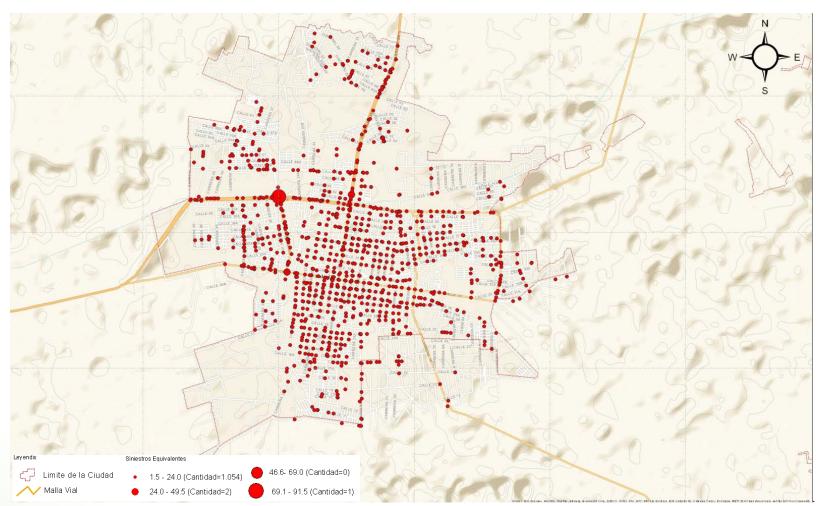
Mapa 11. Mapa de localización de los siniestros equivalentes ocurridos en la ciudad de Palmira 2009-2011

$$SE = (1.5 \times \text{Número de Lesionados}) + (12 \times \text{Número de Fallecidos})^{19}$$

En el Mapa de siniestros equivalentes (Mapa 11), se localizan los siniestros aplicando los factores de equivalencia utilizada en estudios de puntos críticos de peatones realizados para la Corporación Fondo de Prevención Vial, de la siguiente manera: Siniestro equivalente = lesionados * 1.5 + fallecidos * 12. De la aplicación de ese criterio a los registros de siniestros del 2009 a 2011 (RNAT), se obtuvieron los siguientes resultados: con valor de siniestros equivalentes entre 1.5 y 24, 1,504 sitios, entre 24 y 49,5, 2 sitios, entre

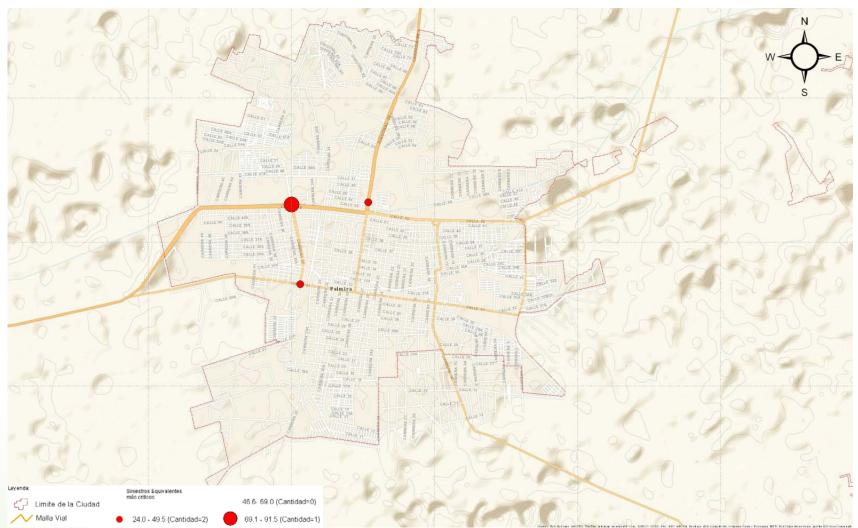
Mapa 12. Mapa de localización de los sitios más críticos de los siniestros equivalentes ocurridos en la ciudad de Palmira 2009-2011

9. Mapa con los sitios más críticos con base en los Siniestros equivalentes, usando el Indicador Local de Asociación Espacial (LISA, por su nombre en inglés) conocido con el el nombre de Moran (I) que permite identificar las áreas con la mayor concentración de siniestros de solo fallecidos y lesionados (Alto-Alto) en el área urbana de la ciudad.

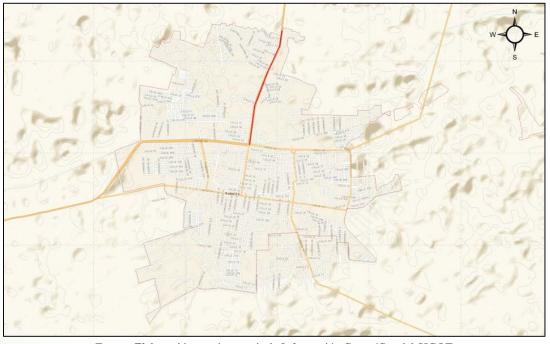
Mapa 15. Tramo 2 de inspección

Carrera 28, desde la calle 42 hasta la 59 se encuentran las siguientes características generales de la sección transversal: vía doble calzada, separador central, dos carriles por sentido y tramos discontinuos de vías de servicio. Presencia de árboles de diámetros considerables (Ø>15 cm) en el separador central y en el separador entre calzadas rápida y de servicio. Intersecciones a nivel controladas por semáforos. A partir de la calle 59, hasta la calle 80 la vía es de una sola calzada, con un carril por sentido, cuenta con bermas pavimentadas a ambos lados, de aproximadamente 1.5 m de ancho. Presencia de postes de alumbrado y energía muy cercanos a la calzada. No hay presencia de andenes en las zonas laterales que faciliten la circulación longitudinal de los peatones. La señalización vertical y horizontal es bastante deficiente.
